**BALPETEĞİ KOMPOZİT YAPILARDA TERMOGRAFI  
METODUYLA SU TESPİTİ**

**Yüksek Lisans Tezi**

**Temmuz 2018  
KAYSERİ**

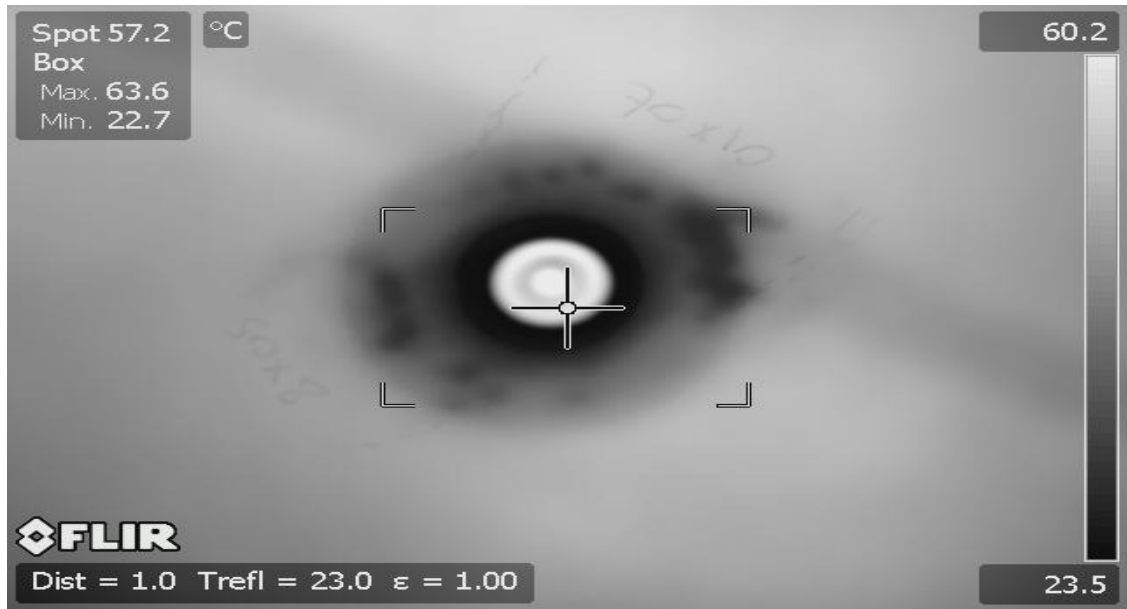
Şekil 3.11. Airbus A320 uçağının istikamet dümeninde yapılan bir termografik muayene sonucunda tespit edilen suyun görüntüsü

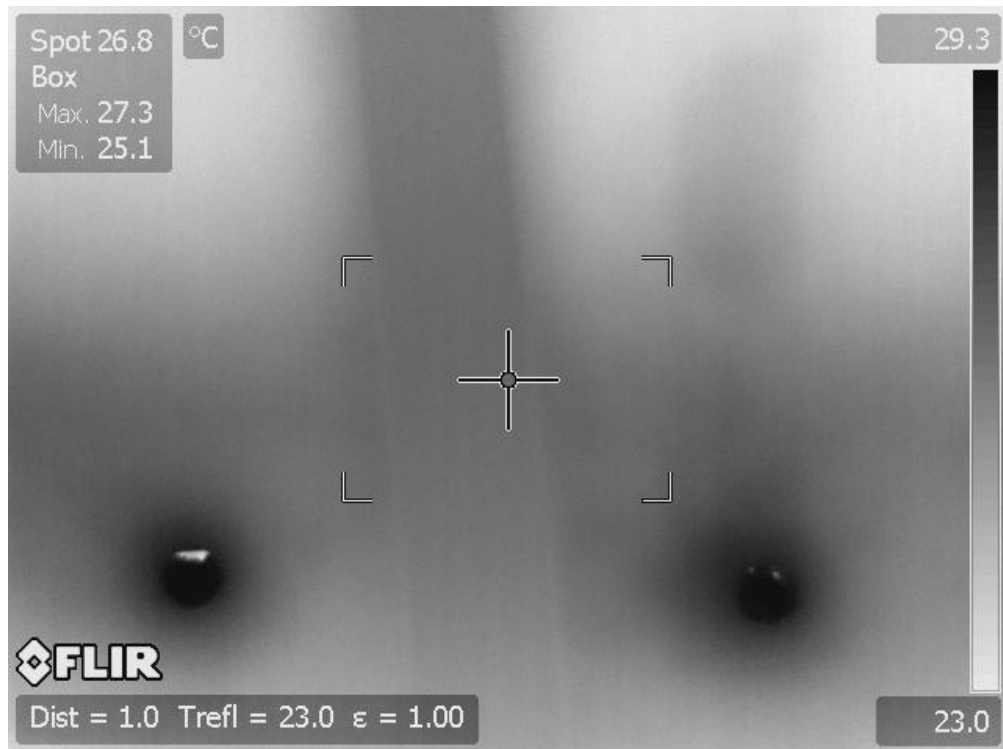
Şekil 3.13' te irtifa dümenine termografik muayene yapıldı ve termal görüntü alındı. Alınan bu görüntü incelendiğinde su ile karşılaşılmadığı anlaşıldı.

Şekil 3.13. Airbus A321 uçağının irtifa dümeninde yapılan bir termografik muayene termal görüntüsü

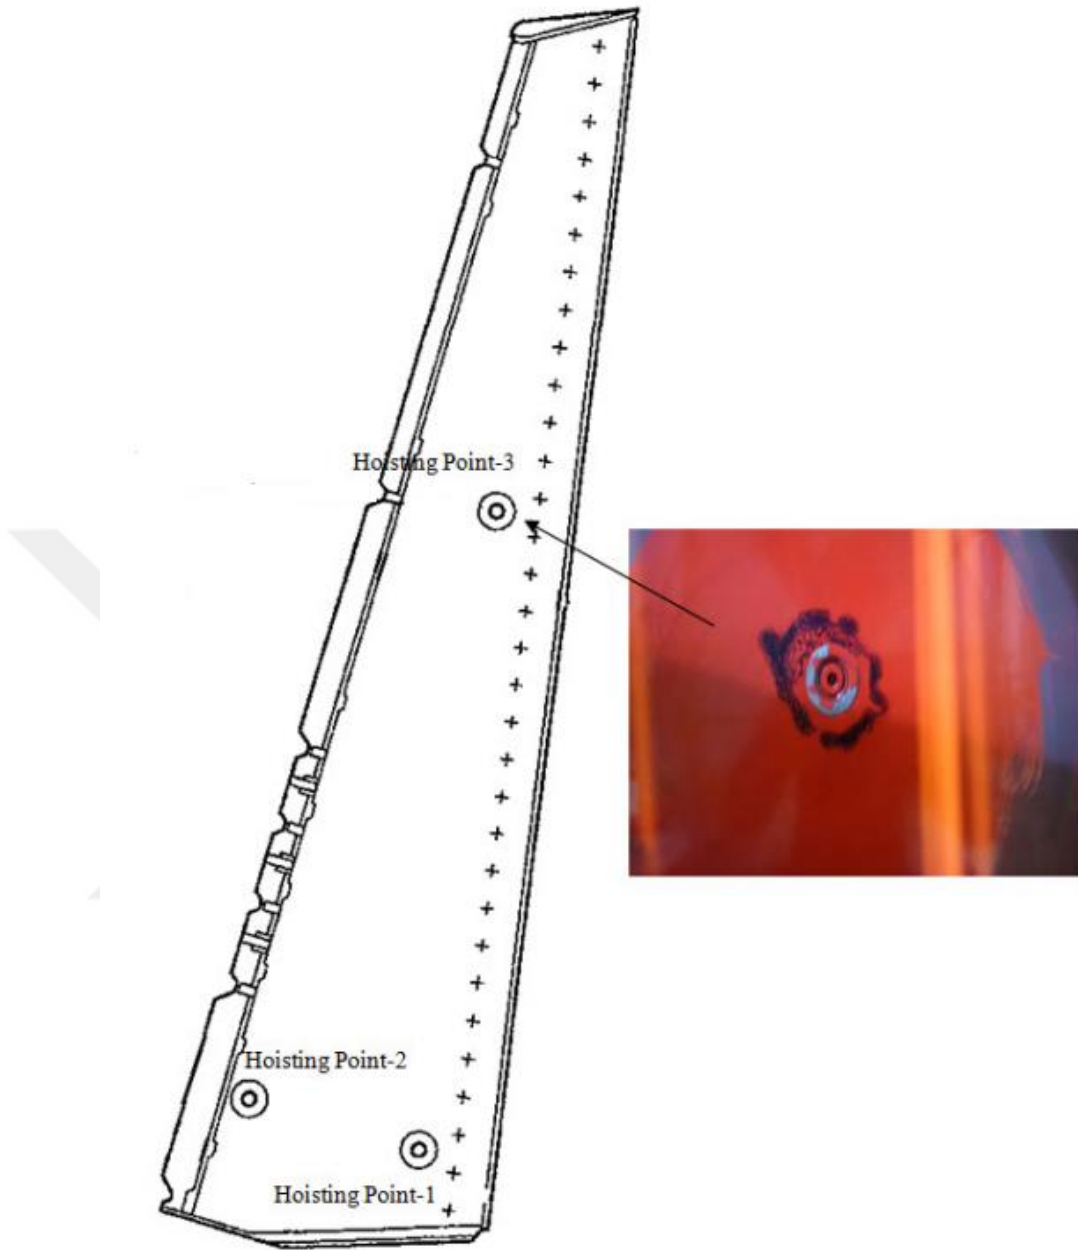
Şekil 6.3. İstikamet dümeninin sol yüzünde bulunan askı noktaları (hoist point) ve su tespit edilen 3 numaralı askı noktasının normal görünümü

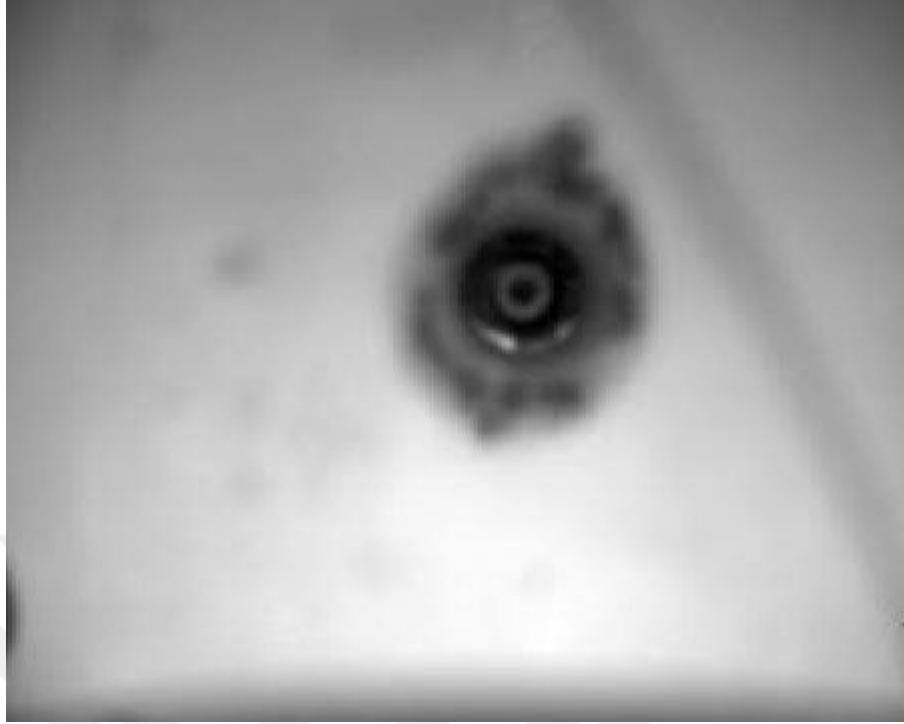
Şekil 6.4. İstikamet dūmeninin sol yüzünde bulunan, 3 numaralı askı noktasında ki suyun termal kamera ile görüntülenmesi

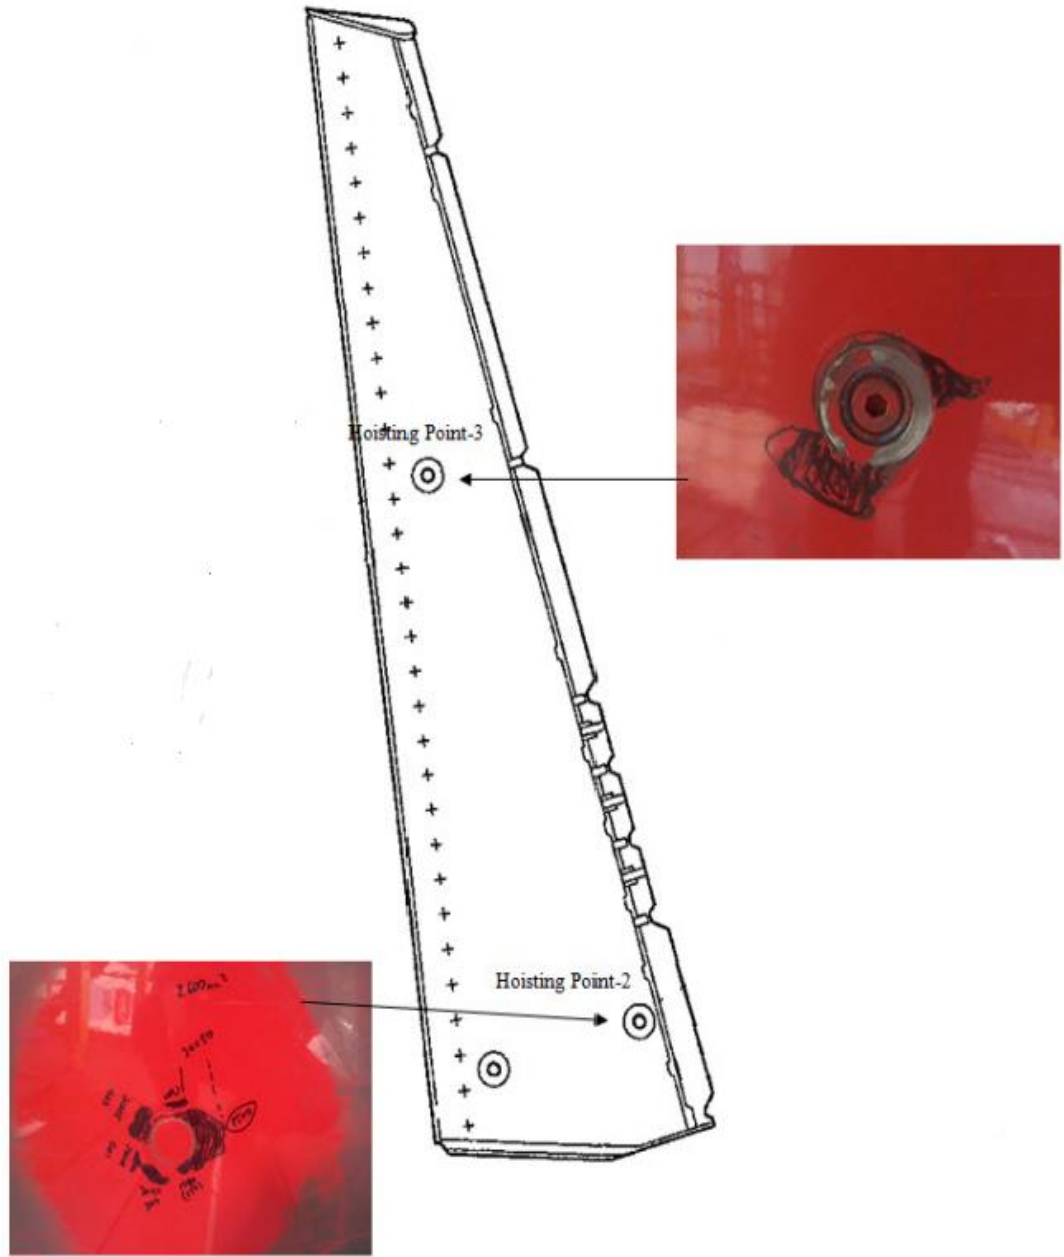
Şekil 6.5. İstikamet dümeninin sağ yüzünde bulunan askı noktaları (hoist point) ve su tespit edilen 2 ve 3 numaralı askı noktalarının normal görünüşleri

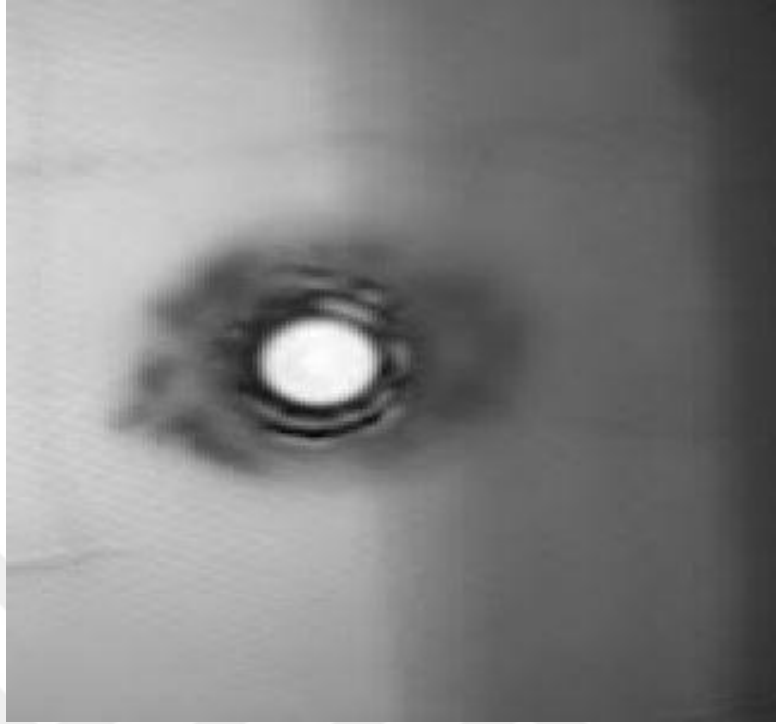
Şekil 6.6. İstikamet dümeninin sağ yüzünde bulunan, 2 numaralı askı noktasının etrafındaki suyun termal kamera ile görüntülenmesi

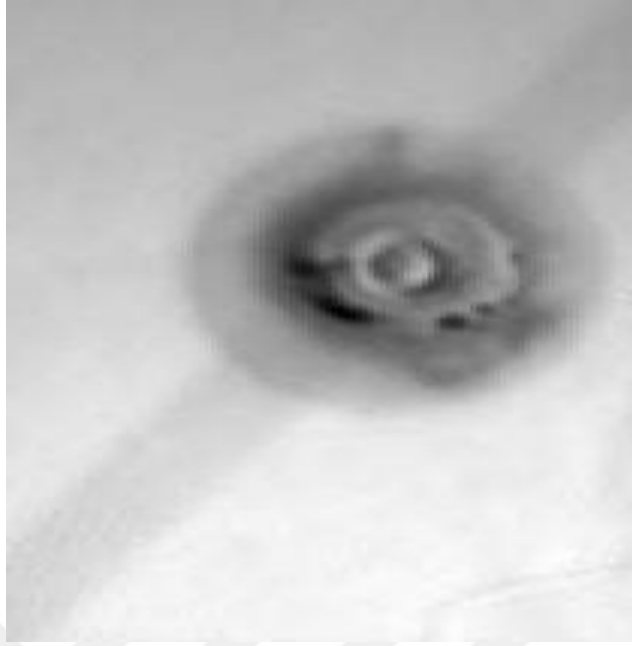
Şekil 6.7. İstikamet dümeninin sağ yüzünde bulunan, 3 numaralı askı noktasının çevresindeki suyun termal kamera ile görüntülenmesi

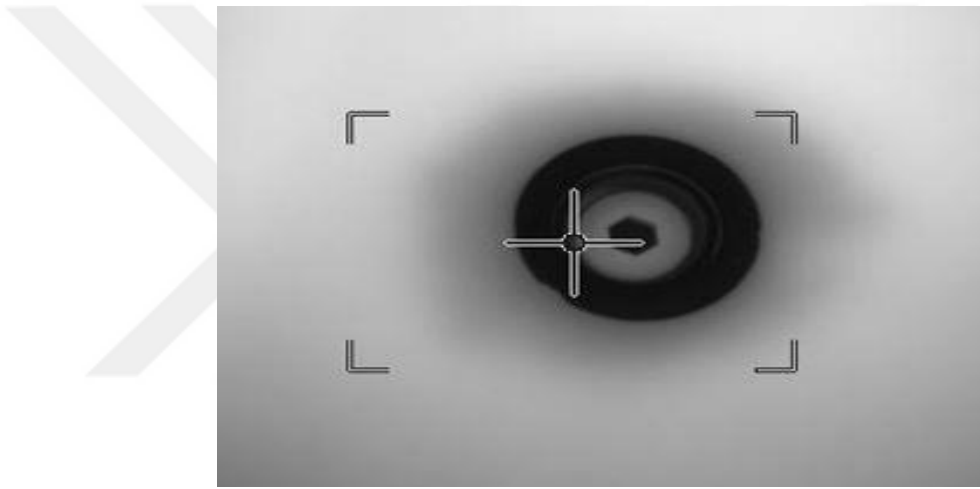
For the control of repair area thermography has been applied again. When we compare the old thermal photos of the repaired area with the new ones, it is observed that water is completely removed from rudder.

Şekil 6.21. Tamir işlemi sonrasında kontrol amaçlı yapılan termografik inceleme sonucu oluşan termal görüntü
