Mimarlık Bilimleri

# KAYA OYMA MEKANLARIN BELGELENMESİNDE İHA VE LİDAR TARAMA YÖNTEMLERİNİN BİRLİKTE KULLANIMI: BELAĞASI SİTİ VE SURP HAÇ KİLİSESİ ÖRNEĞİ

*Combined Use of UAV and LIDAR Scanning Methods in  
Documenting Rock-Carved Spaces: The Case of Belagasi Site  
and Surp Hac Church*

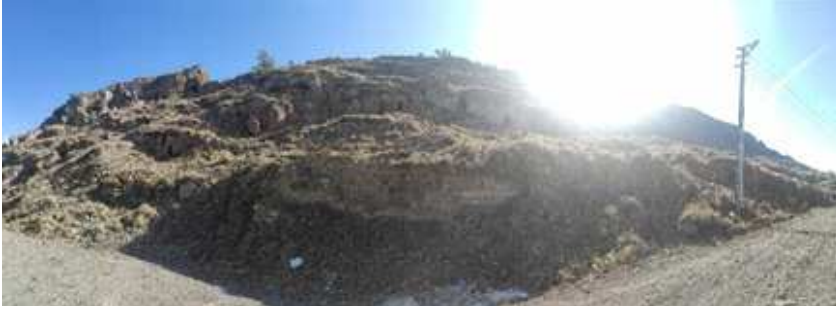
**Resim 3.** Belağası Siti Panoramik Görünümü

Bu konutların çoğunluğu basit evler olup genellikle bir veya iki odadan oluşmaktadır. Ancak Yamaç ve Tok 'a göre geçmişte oldukça büyük mağara evlerinden oluşan 2 katlı ve 6-7 odalı yapılar da bulunmuştur (Yamaç&Tok, 2015) (Resim 3).

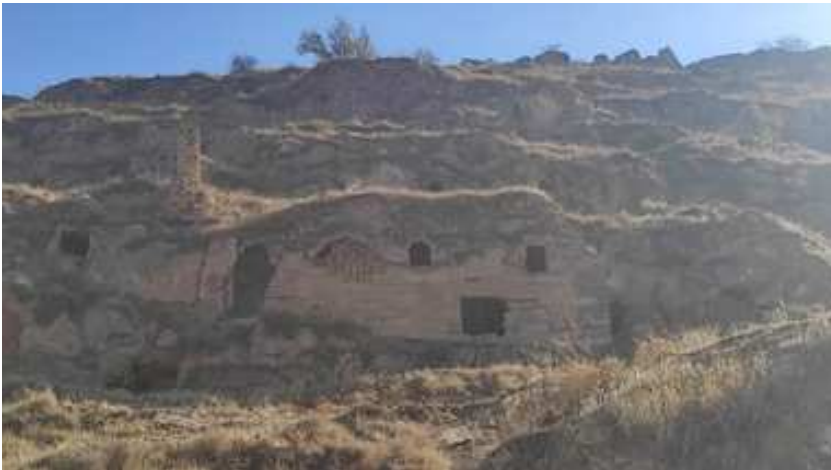
**Resim 4.** Adı Belirlenemeyen Kilise (Surp Hac Kilisesi)

Kilise doğu-batı doğrultusunda üç nefli, üç apsisi, bazilikal plana sahiptir. Kısmen kaya oyma mekanlardan oluşan kilisenin kuzey ve batı cepheleri kısmen taş duvar örgüsünden, üst örtüsü ise beşik tonozlardan ve ara kemerlerden oluşmaktadır. Batı bölümünde yer alan Narteks bölümü zamanla tahribattan dolayı kısmen kapatılmış ve son zamanlarda kullanılmamıştır. Günümüzde kuzey cephesinde yer alan kapı ve pencere açıklıkları büyük ölçüde zarar görmüş ve üst pencerelerden biri örülerek kapatılmıştır (Resim 4).

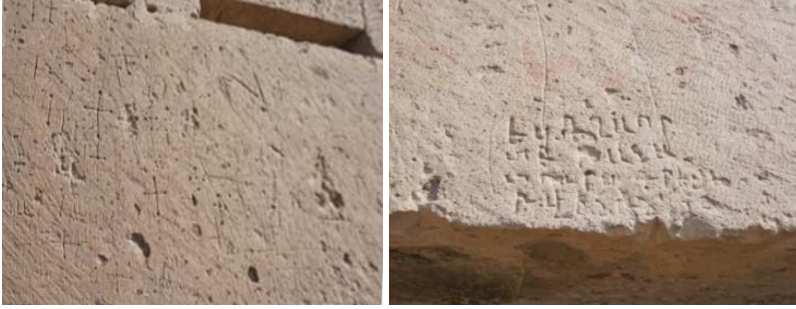
**Resim 5.** Kapı üzerinde kazınmış haç desenleri ve Ermenice yazılar

Bu cephedesindeki kapının üstünde kazınarak yazılmış Ermenice kelimeler ve bazı taşlarda küçük haç desenleri görülmektedir (Resim 5). Bir zamanlar duvar resimleri ile oldukça bezeli olduğu anlaşılan iç mekan duvarlarında tasvirlerin ve resimlerinin izleri halen kısmen görülebilmektedir (Resim 6).

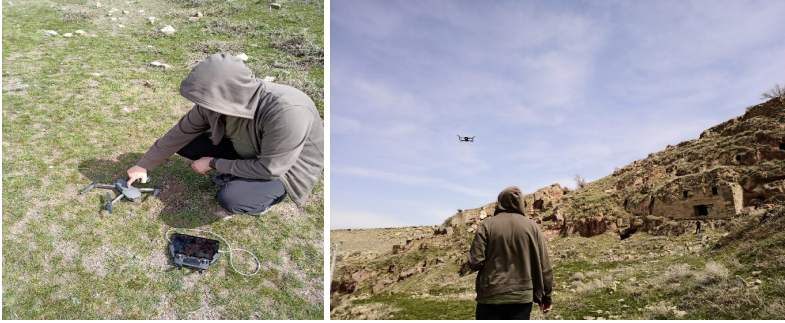
**Resim 7.** İHA taramasının gerçekleştirilmesi

Çalışmanın maksimum doğrulukta gerçekleştirilebilmesi ve yapının çevresi ile birlikte, daha geniş alanların daha detaylı taramalarının yapılabilmesi için İHA ve LİDAR yöntemleri birlikte kullanılmıştır. İlk aşamada İHA (dron) uçuş süresi, doğrultusu ve planlaması ile birlikte sabit kontrol noktaları ve uçuş rotaları belirlenmiştir (Resim 7).

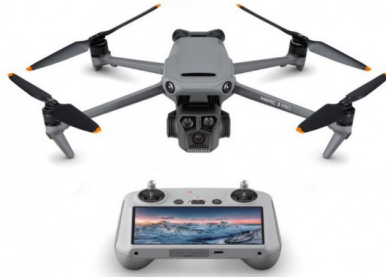
**Resim 8.** DJI Mavic 3 Pro (URL - 2)

İHA taraması için DJI Mavic 3 Pro isimli cihaz kullanılmıştır. DJI Mavic 3 Pro, fotogrametri ölçümleri için çeşitli avantajlar sunar. Yüksek çözünürlüklü kamerası sayesinde detaylı ve net görüntüler elde edilebilir. Stabil uçuş özelliği sayesinde keskin ve titreşimsiz görüntüler elde edilebilir. Otomatik uçuş modları, ölçüm sürecini kolaylaştırır ve hızlandırır. Hassas pozisyonlama sistemleri, İHA'nın hassas bir şekilde konumlandırılmasını ve istikrarlı bir uçuş gerçekleştirmesini sağlar. Taşınabilir tasarımı ve kullanıcı dostu arayüzü sayesinde sahada hızlı ve kolay bir şekilde kullanılabilir (Resim 8).

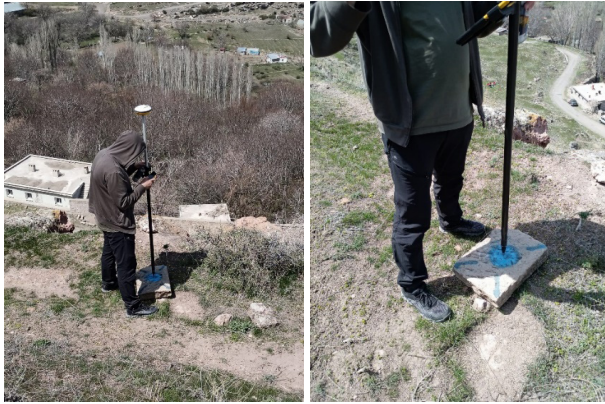
**Resim 10.** Kontrol noktalarının GNSS sistemine aktarılması

Küresel Konum Belirleme Sistemi ile Lazer Tarama ve İHA taramada bulunan sabit noktaların gerçek zamanlı ve hassas olarak enlem, boylam ve yüksekliğini belirleyerek, 3 boyutlu belgeleme sonucu üretilen nokta bulutlarının ITRF (Uluslararası Yersel Referans Çerçevesi) koordinat sistemine dönüşümü sağlanmıştır (Resim 10).

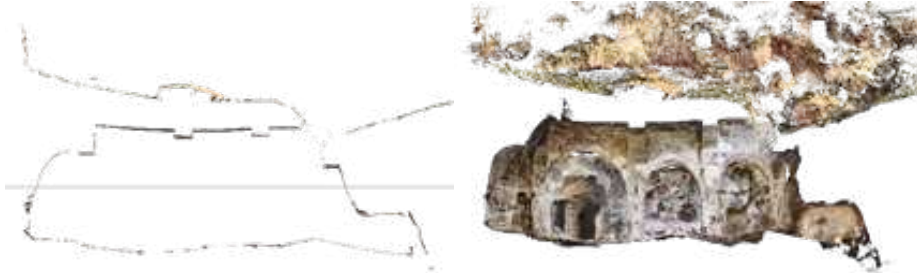
**Resim 11.** Scene programı ile elde edilen kesit orthophotosu

Taramalar sonrası nokta bulut verisi elde etmek amacıyla Scene, Agisoft Professional ve Reality Captur programları kullanılmış ve taramalardan elde edilen veriler sabit kontrol noktaları yardımıyla birleştirilmiş ve bütüncül bir nokta bulutu verisine dönüştürülmüştür.

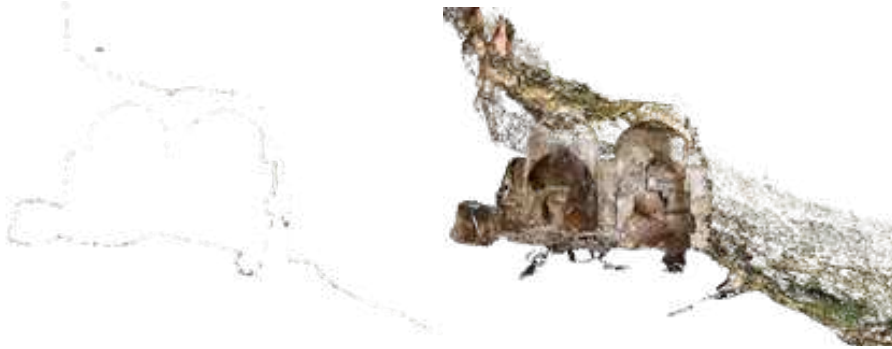
**Resim 12.** Agisoft Professional programı ile elde edilen kesit orthophotosu

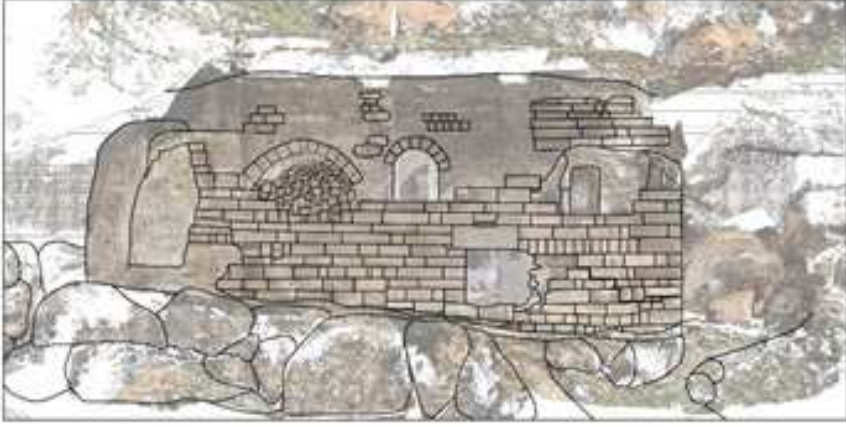
Surp Haç Kilisesi Rolöve Çizimleri

Çizim Yılı: 2022 Güney Cephe Görünüşü

**Resim 15.** Orthophotolar üzerinden yapılan cephe çizimi

LİDAR ile toplam 27 ölçüm datası elde edilerek, 1.4 mm birleştirme hassasiyetinde, 1.768.620.681 nokta üretilmiştir. Elde edilen nokta bulutu üzerinden çizim programlarına aktarılmak üzere plan, kesit, cephe ve detay orthophoto'ları ölçekli olarak alınmıştır (Resim 11,12). Elde edilen orthophotolar CAD programlarına aktarılarak üzerlerinden planlar, kesitler ve görünüşler çizilmiştir (Resim 13,14,15,16).

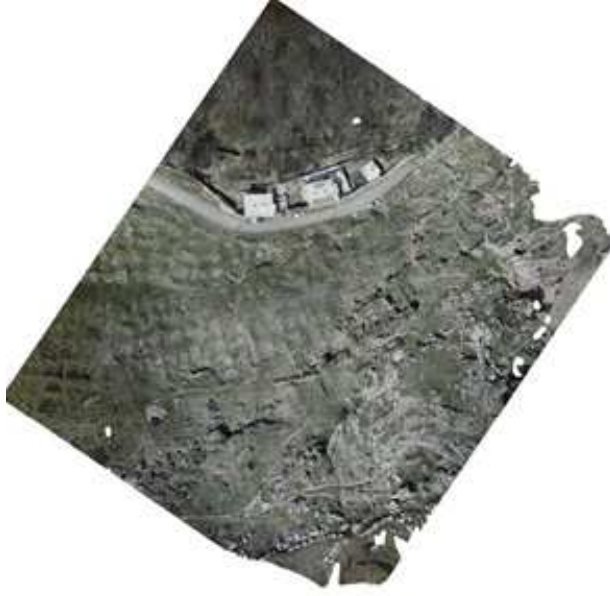
**Resim 17.** Gerçekleştirilen taramadan üretilen alanın orthophotosu

İHA ile sabit ve kontrol noktaları belirlenerek, 354 adet fotoğraf, 9.835.932 nokta oluşturulmuştur. Bu veriler üzerinden orthophoto, dem ve arazi eğrileri üretilmiştir. Orthophotolar çizimler için bir altlık oluştururken arazi eğrileri için DEM haritası kullanılmıştır. (Resim 17, 18, 19).

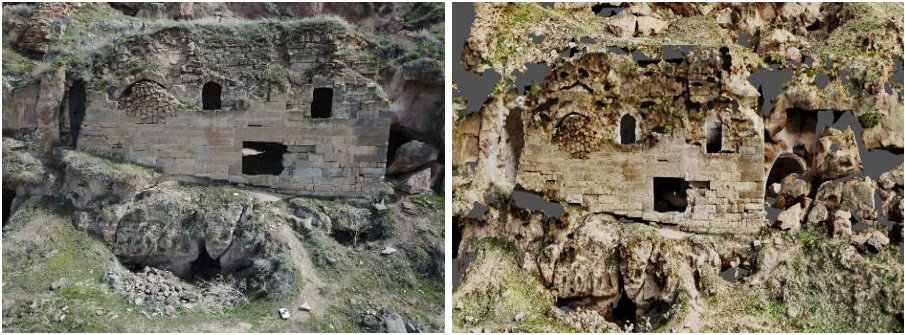
**Resim 20.** Surp Haç Kilisesi fotoğrafı (solda) ve üretilen 3B modeli (sağda)

Çalışma kapsamında ele alınan Belağası Siti ve Surp Haç Kilisesi'nin belgeleme çalışmaları gerçekleştirilmiş, rölöve çizimleri için orthophoto altlıklar üretilmiş bunlar sayısal ortama aktararak rölöve çizimleri yapılmıştır. Bununla birlikte çalışma alanının tamamını kapsayacak şekilde GNSS verileri aktararak İHA taraması gerçekleştirilmiştir. Bu çalışma ile alanın güncel topografik durumu, yerleşim morfolojisi, eğimi, 3D olarak kayıt altına alınmıştır. Surp Haç Kilisesi'nin iç mekanları ve dış cephesi ise LİDAR ile taranmış ve 3D modeli oluşturulmuştur. Her iki verinin entegrasyonu ile bütüncül olarak kilise yapısının ve Belağası Sitinin 3 boyutlu modeli elde edilmiştir (Resim 20, 21).
