**BALPETEĞİ KOMPOZİT YAPILARDA TERMOGRAFI  
METODUYLA SU TESPİTİ**

**Yüksek Lisans Tezi**

**Temmuz 2018  
KAYSERİ**

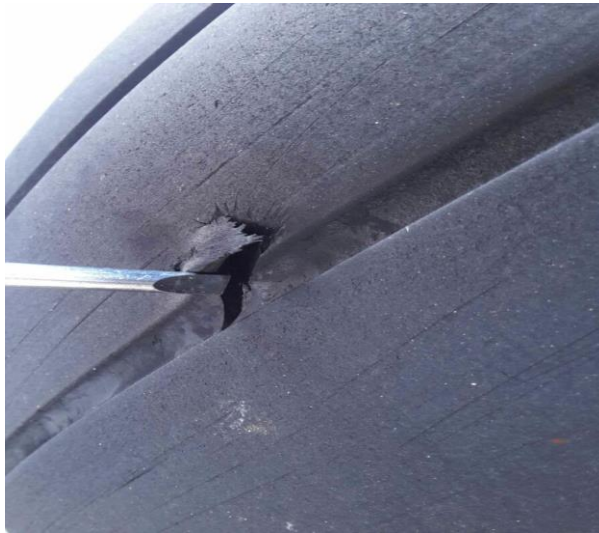
Şekil 2.1. Uçak lastiğinin oluşunda meydana gelen hasarın gözle muayenesi

Görsel inceleme, oldukça sıradan tahribatsız muayene yöntemi olarak görülmesine rağmen kendisine ait incelikleri mevcuttur. Çoğu zaman diğer tahribatsız inceleme yöntemlerinin uygulanmasından önce ihtiyaç duyulan bir incelemedir. Görsel muayene çıplak göz ile uygulanan bir inceleme yöntemi olup bir numunenin yüzeyindeki büyük boyutlu süreksizliklerin tespitinde optik bir yardımcı (büyüteç gibi) kullanarak veya kullanmaksızın muayene edilmesidir. Görsel inceleme, diğer yöntemler ile mukayese edildiğinde en kolay ve en ekonomik olan yöntemdir. Bu nedenlerden dolayı uçak bakımında en fazla ihtiyaç duyulan ve seçilen inceleme yöntemidir. Görsel muayenedeki en önemli unsurlardan biri de inceleme yapılacak bölgenin temiz olmasıdır [4]. Uçak yüzeyinde meydana gelen süreksizliklerin ortaya çıkartılmasında gözle muayene yöntemi etkilidir. Uçağın her inişi sonrasında uçağa görsel muayene yapılır. İncelemeyi yapan kişi ile uçak arasındaki uzaklık fazla olduğundan dolayı bu yöntem ile yalnızca makro düzeydeki bozukluklar gözlemlenebilir [8]. Rutin bir görsel inceleme sonucunda Şekil 2.1’ de görüldüğü üzere uçak lastiğinin hasarlı olduğu gözle muayene sonucu tespit edilmiştir.

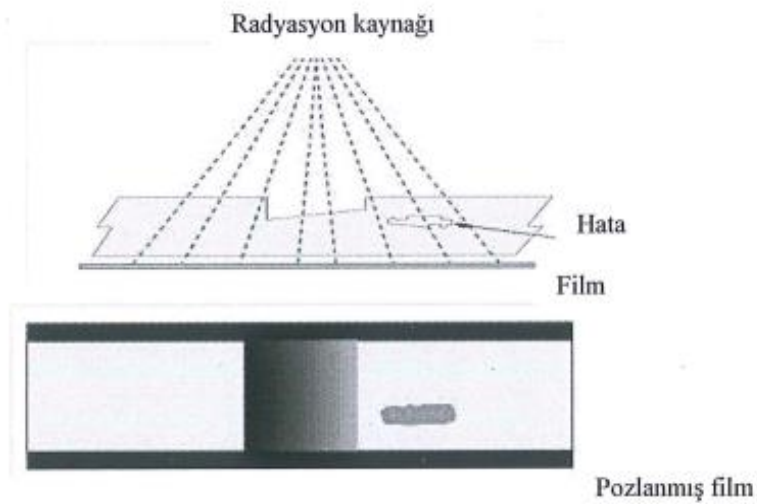
Şekil 2.3. Radyografi uygulaması ile süreksizlik tespiti [9]

Kompozit malzemeler için radyografik inceleme ise ilk olarak bal peteği yapısının içerisinde suyun belirlenmesinde kullanılır. Radyografik görüntüde suyun olduğu bölgeler koyu renkle görünürler. Malzeme üretim aşamasında yapılan kür işlemi süresince az da olsa reçine petekli yapı içerisinde kalmış olabilir. Böyle bir durum ortaya çıktığında balpetekli yapı içerisindeki görünüm, su birikmesi sonucu oluşan görüntü ile aynıdır. İki durum arasındaki farkı etkin bir biçimde belirleyebilmek için X ışınlarını hücrenin duvarına paralel doğrultuda gönderilmesi gereklidir. Buna ek olarak radyografi yöntemi ile petekli yapının yüzeyindeki tabaka çatlakları da belirlenebilir [13]. Şekil 2.3’ te radyografik muayene sonucu hatanın film üzerine bıraktığı iz görülmektedir.

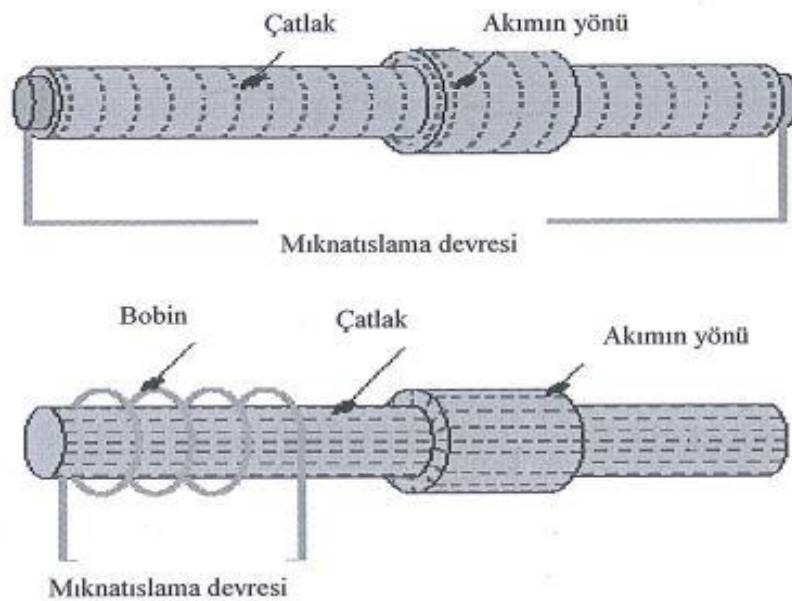
Şekil 2.5. Manyetik parçacık uygulaması ile hasar tespiti [7]

Şekil 2.5' te manyetik parçacık yöntemi kullanılarak hasarın tespit edilmesi görülmektedir.

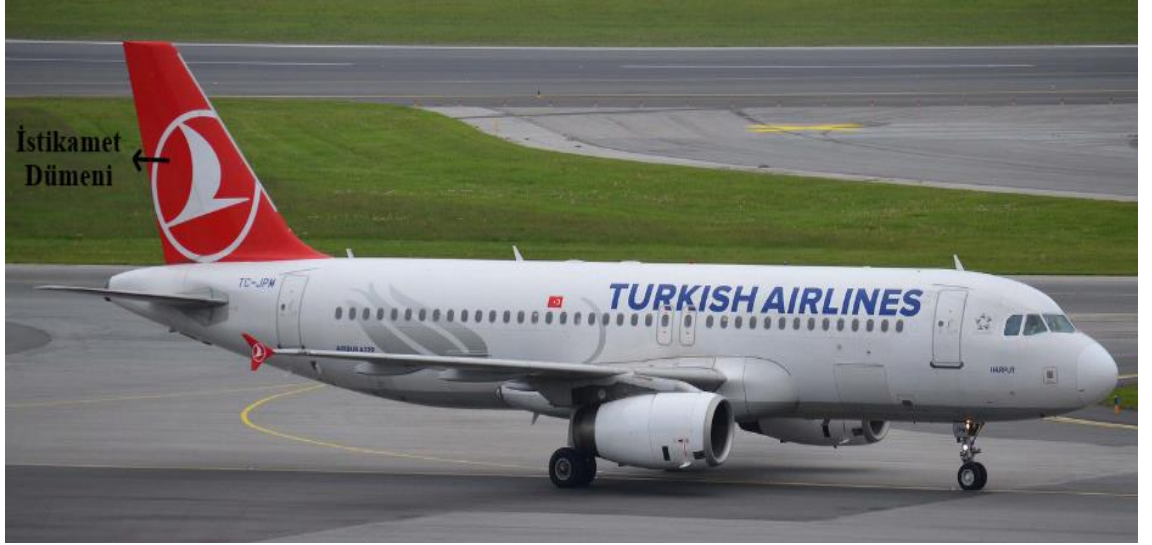
Şekil 5.1. Termografik inceleme yapılan uçağın istikamet dümeni

İstikamet dümeni ve irtifa dümeni uçağın periyodik hareketleri süresince yaklaşık olarak 70-80°C sıcaklık farkına maruz kalırlar. Bu sebeple irtifa dümeni ve istikamet dümenindeki balpeteği yapılarında su görülebilir. Yapılan bu çalışmada Şekil 5.1’ de görülmekte olan uçağın istikamet dümenine termografik muayene uygulandı.

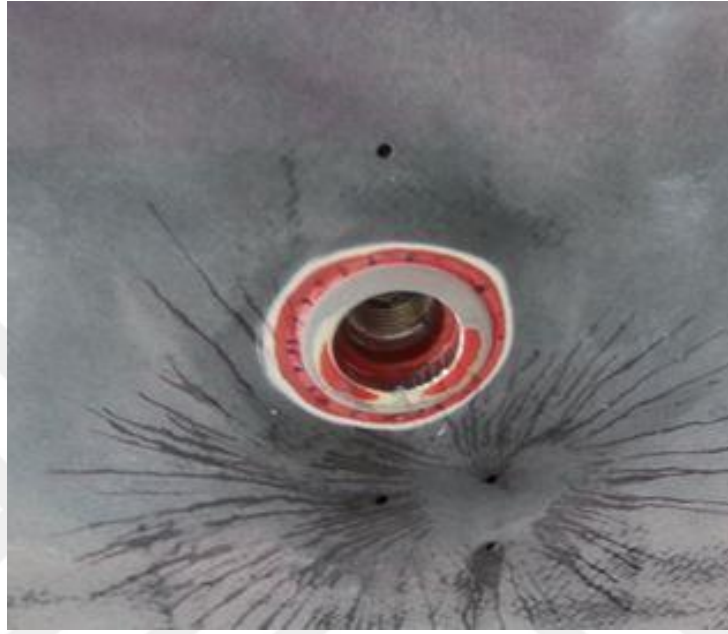
Şekil 6.11. İstikamet dümenindeki inceleme delikleri

Tamir işlemine başlamadan önce termografik inceleme yöntemi ile tespit edilen suyun, gerçekten su olup olmadığını anlamak için suyun tespit edildiği bölgeye birkaç delik açılarak numune alındı. Şekil 6.11’ de istikamet dümeninin üzerine açılan inceleme delikleri görülmektedir.

Bu incelemenin yapılmasının sebebi suyun olduğundan kesin olarak emin olmak istenmesidir. Şekil 6.4’ te termal kamera görüntüsünde gözlemlenen koyu bölgelerin suyun dışında herhangi bir tamir kalıntısının da termal kamerada su gibi görünmesine sebebiyet verebileceğinden dolayı belli başlı noktalardan delikler delinerek numuneler alınmıştır. Alınan numunelerde de su tespit edilmiştir. Bu aşamadan sonra suyun varlığından kesin olarak emin olundu.
